SANIERUNG
JÄGERHOF

CHRONOLOGIE DER EREIGNISSE

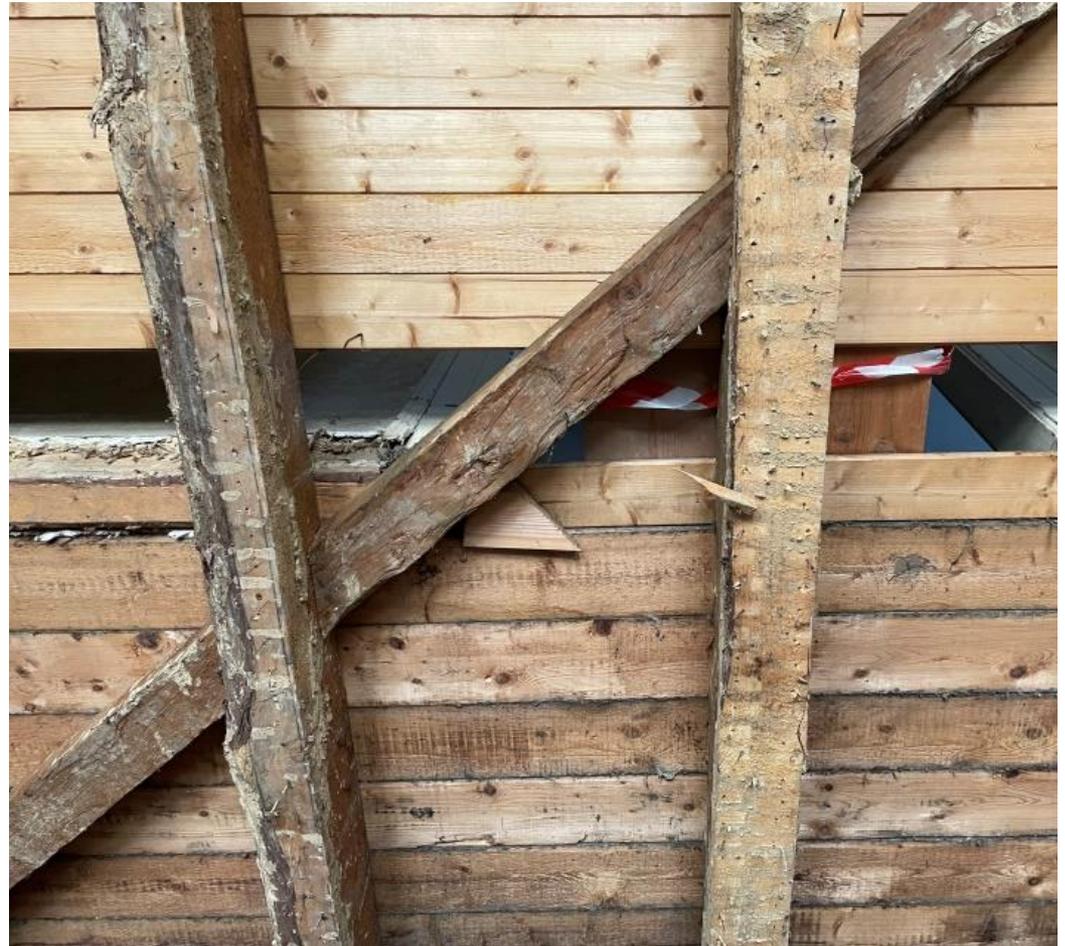
Von unten kann man sehr deutlich die verschiedenen Reparaturen an den Decken sehen. Neuere Verschalungen aus Nadelholz wechseln sich mit älteren Brettern ab. Zur Aussteifung wurden diagonale, dünnere Balken eingezogen und diese mit einem Keil fixiert.

Als Tragbalken wurde damals das verfügbare und häufig auch günstigste Material, genutzt: Halbrundholz, Resthölzer oder auch ergänzend Balken mit einem heute standardmäßig genutzten Rechteck-Querschnitt.

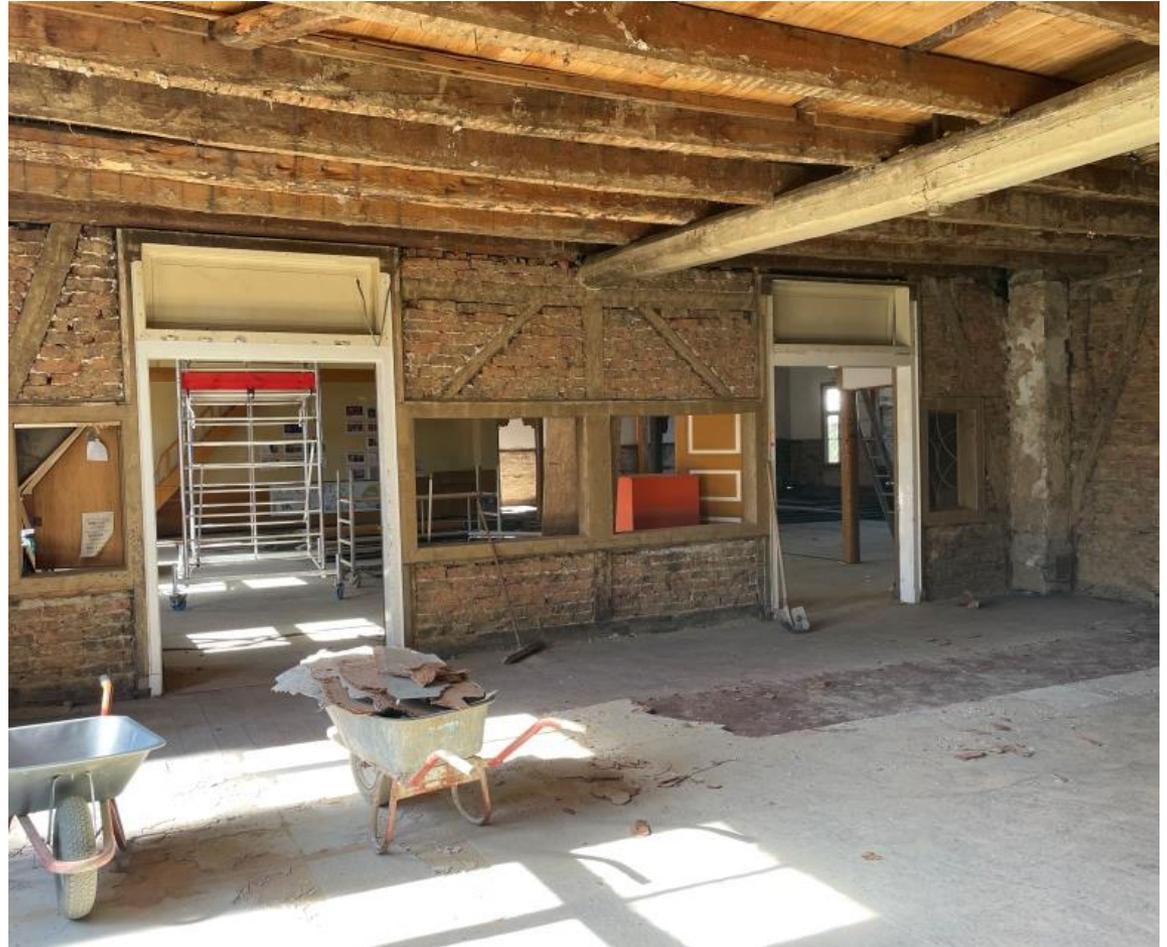
INNEN WIRD FREIGELEGT...

Als erstes wurde der kleine Saal freigelegt, um die Art und Weise der Wandaufbauten und den Zustand des inneren Fachwerks begutachten zu können.

Der Raumeindruck ist mit fehlendem Putz, Wandpaneelen und Deckenverkleidung ein gänzlich anderer.

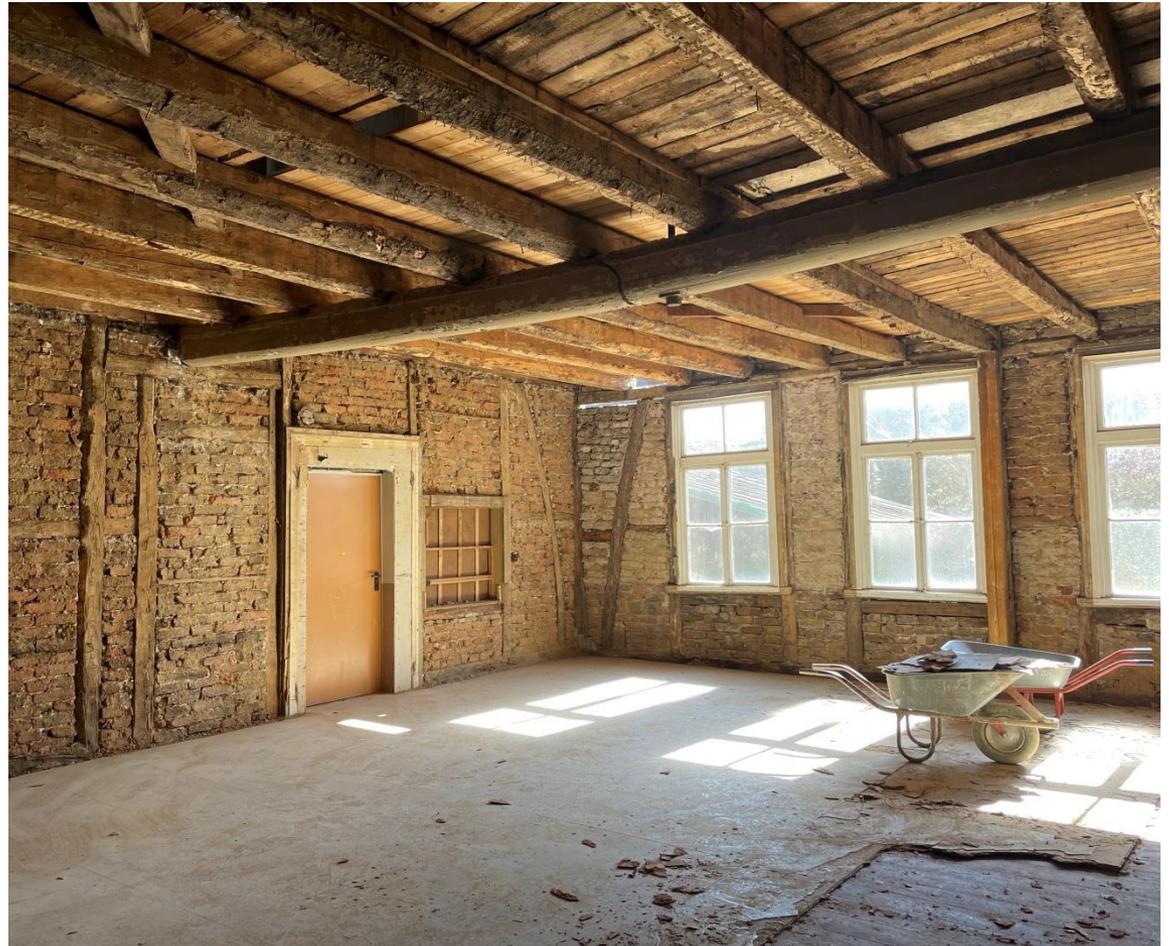
Leider hat den Jägerhof an einigen Stellen das Schicksal vieler Fachwerkhäuser ereilt. Seit der Nachkriegszeit wurden die „altmodischen“ Häuser mit damals zeitgemäßen Materialien „schön“ saniert. Zum Einsatz kamen zementhaltige Putze, Zement zur Verbindung der Ziegel in den Ausfachungen, Bauschaum beim Einbau der Fenster, wasserdichte Farben sowie Beschichtungen und vieles mehr. All diese künstlichen Materialien sorgten dafür, dass die ursprünglich nur aus Stein, Holz, Lehm und Stroh erbauten Häuser nicht mehr atmen und sich minimal (aufgrund Winddruck oder Temperaturschwankungen) bewegen konnten. Die Folge waren Spannungen im Holz, Risse und/oder Feuchtigkeitsschäden.

Zum Glück können solche Schäden behoben werden.

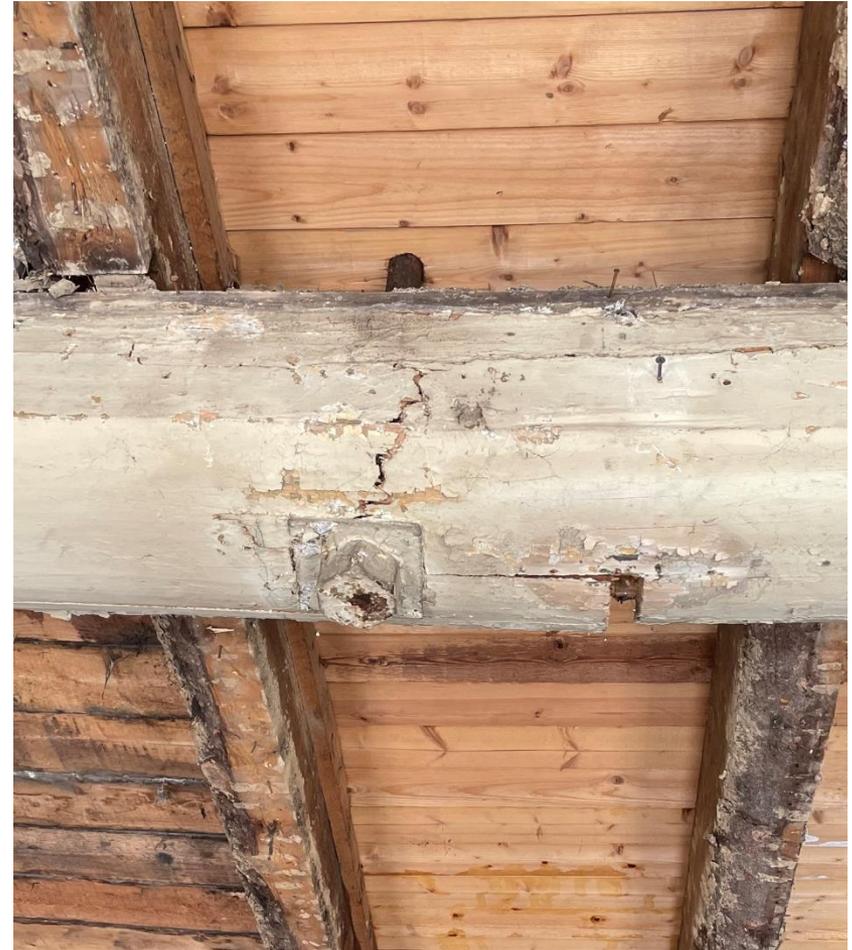
Durch den Rückbau der Deckenverkleidung im kleinen Saal sind aber auch weniger gute Dinge zu Tage getreten: Der Balken, der das obere Zwischengeschoss (Räume zwischen der Empore und den Räumen im Haupthaus) trägt wird mit einem Zuganker vom Dachtragwerk aus gehalten, damit nicht mitten im Raum eine Stütze steht.

An der Verbindungsstelle ist ein deutlicher Querriss im Holz zu sehen.

Die Tragfähigkeit ist hier auf Dauer nicht mehr gegeben und zur Sicherung der Decke wurden bereits als Abfangung temporäre Stützen eingesetzt.

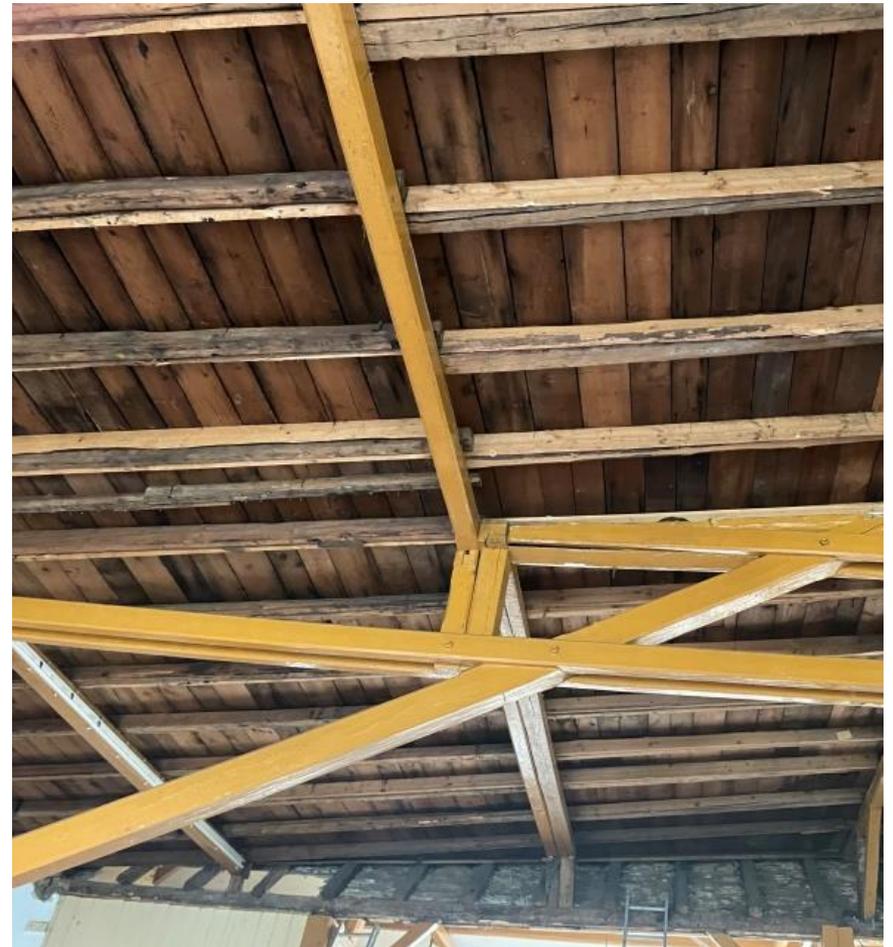
Im Saal wurde die Paneelen an der Decke abgenommen, um den Zustand des Tragwerks begutachten zu können. Sichtbar wird eine sehr einfache Konstruktion, die teilweise aus bereits ausgebesserten oder aufgedoppelten Sparren besteht.

Die Verbindungen sind häufig nur provisorisch punktuell genagelt, was zur Folge hat, die sie auf Dauer nicht kraftschlüssig sind. Das bedeutet, dass sich die Verbindungen durch Temperaturunterschiede oder Lasten wie Schnee von oben bewegen können und über die Jahre so die Tragfähigkeit verloren geht. Hier werden durch den Statiker Lösungen für ein dauerhaft sicheres Tragwerk erarbeitet.

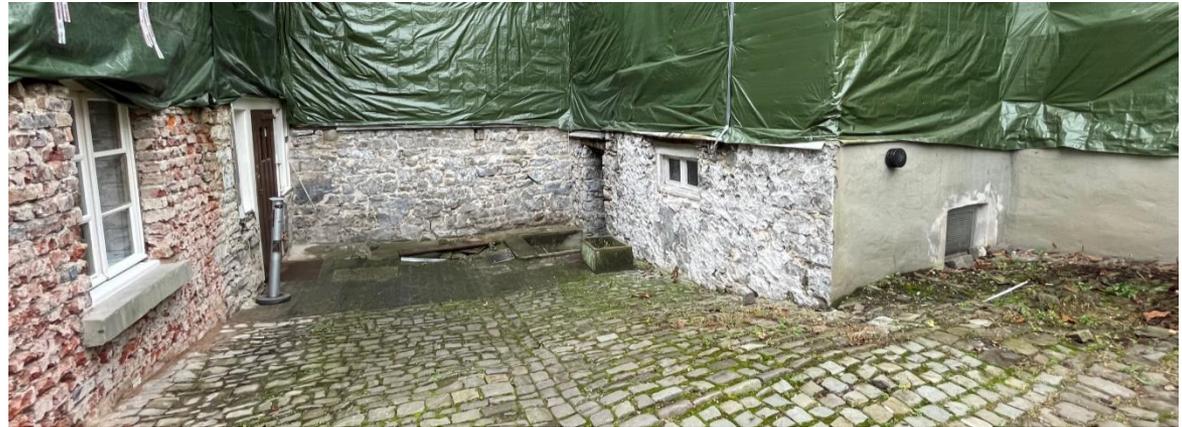
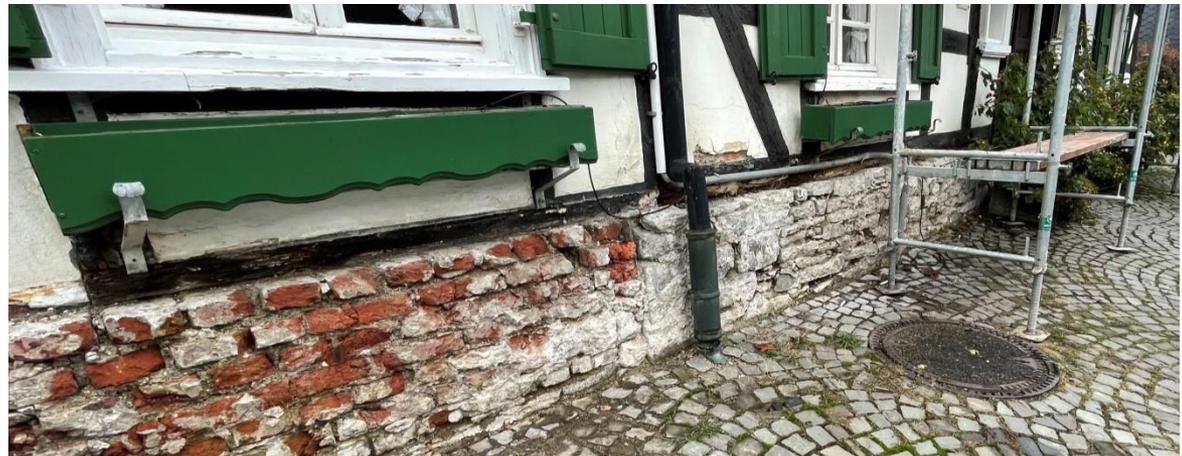
Der Sockel wird vom zerstörerischen Zementputz befreit.

Sichtbar werden Naturstein oder Klinker und leider auch viel deutliche Schadstellen an den Holzständern und den Schwellen.

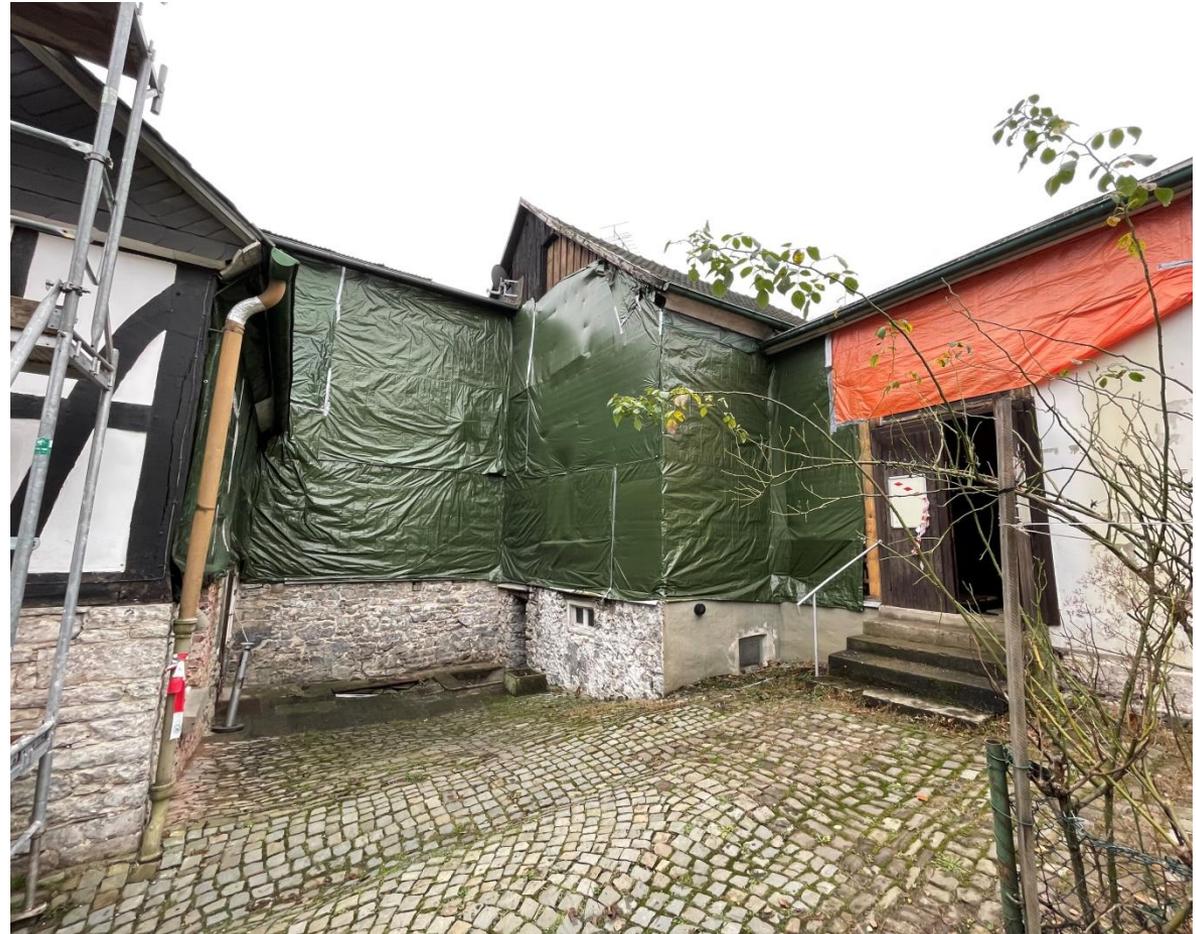
Hinter der Spar-
schalung auf der
Gebäuderückseite
wird Fachwerk mit
einfacher
Ziegelausfachung
sichtbar.

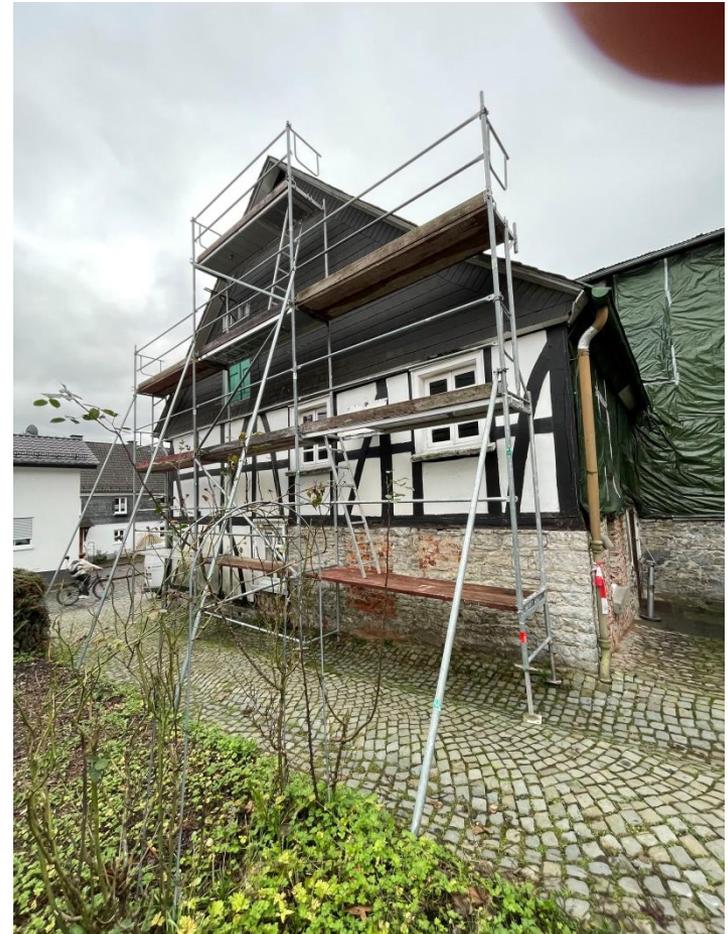
Die Gebäudehülle wird von nicht mehr erhaltenswerten oder sanierungsfähigen Fassadenelementen befreit. Dazu gehören die schadstoffbelastete Eternitverkleidung im Innenhof, die marode Holzverschalung an der Rückseite oder der Kunstschiefer an der Fassade zum nördlich angrenzenden Nachbarn.

Alle erhaltenswerte Bauteile werden sorgsam abgenommen und eingelagert.

Die freigelegten Fassaden werden, sofern Sie Öffnungen nach außen ausweisen, mit Planen vor der Witterung temporär geschützt.

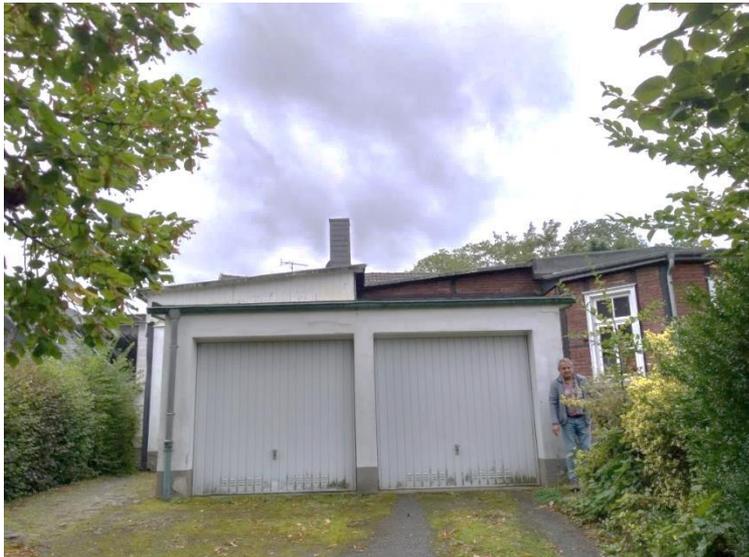
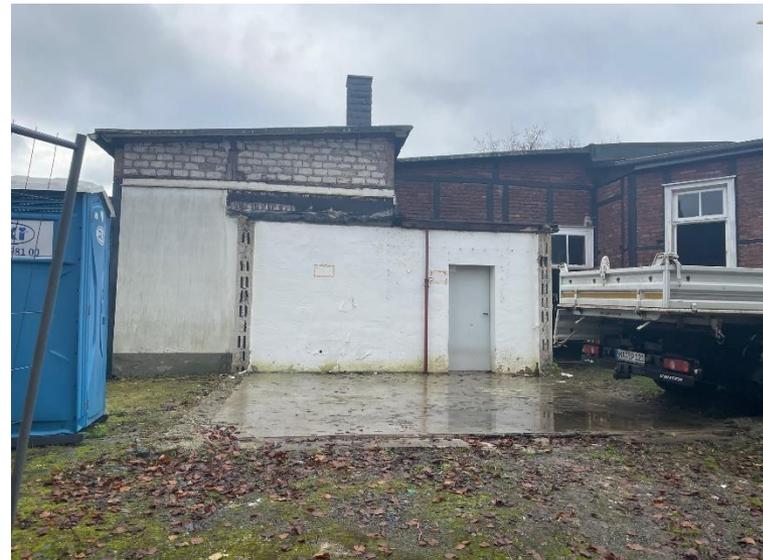
Die neuer an den Jägerhof angebaute Doppelgarage wird abgerissen, um Raum für Handwerker und Abtransport zu erhalten.

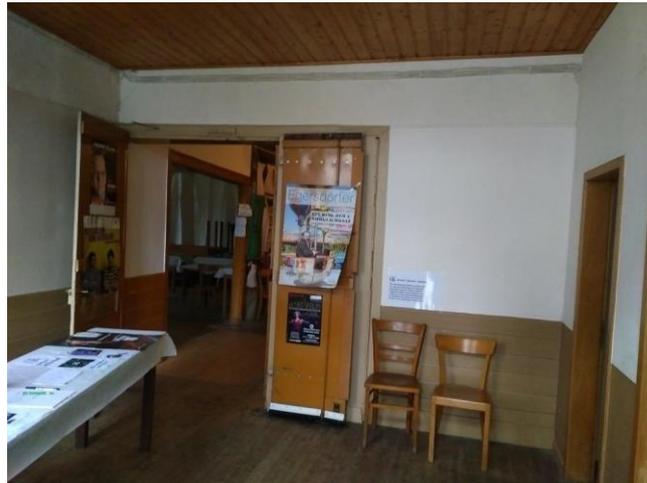
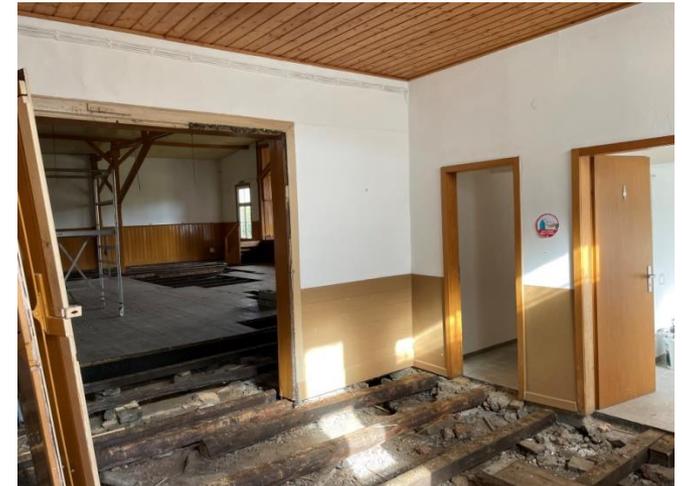
- Im Juni wird ein Bodengutachten im Garten für die Planung einer Erdwärmepumpe erstellt.
- Im Saaltrakt werden im Sommer 2023 erste Dielen und Holzelemente entfernt und die Stabilität der Unterkonstruktion überprüft. Mit Schadstoffen kontaminierte Dielen und Tragbalken werden entsorgt.

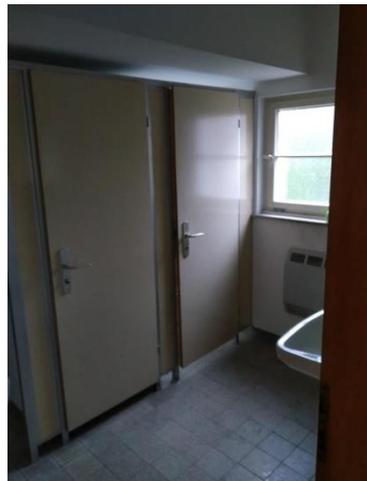
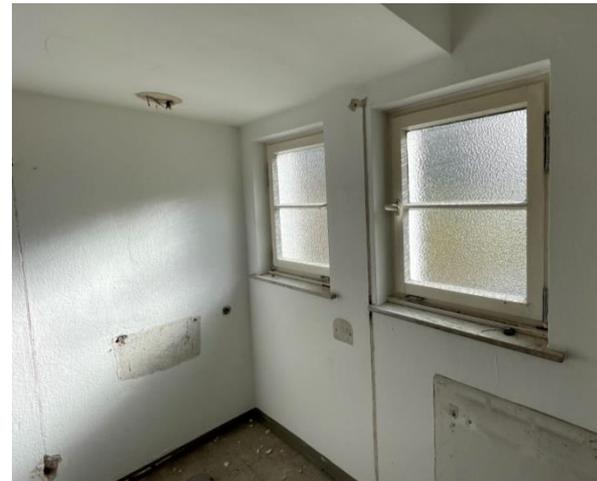
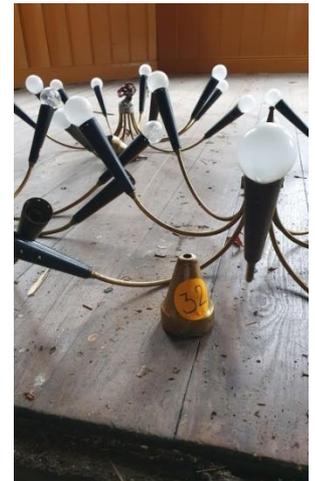
- Im März 2023 geht das Jägerhofensemble in das Eigentum der Stadt Bergneustadt über.
- Weitere punktuelle Bauteilöffnungen erfolgen zur Begutachtung des Zustandes von Decken, Böden und Wänden.
- Nach einer aufwendigen Suche nach verfügbaren Handwerkern werden die Heizung, die Elektroinstallationen und das Sanitär im Saaltrakt und den Obergeschossen des Hauptgebäudes demontiert.
